秋谷海岸礫養浜の経過とその評価

EVALUATION OF GRAVEL NOURISHMENT AT AKIYA COAST, KANAGAWA PREFECTURE

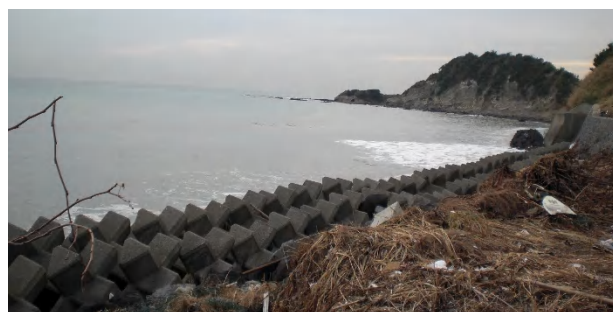
写真-1 消波ブロックの設置状況（平成21年10月撮影）

昭和40年代後半から、長者ヶ崎側（北西側）の砂浜での汀線の後退が始まっていた。一方で、昭和50年代後半には久留和漁港の防波堤の整備が進んでいた。その後、平成10年代の初頭から久留和漁港内に漂砂が堆積し、一方で海岸の海岸中央部で侵食が急速に顕在化することとなった。侵食の進展とその対処法についての検討は、宇多ら²⁾、澤田ら³⁾、宇多ら⁴⁾によって報告されている。毎年のように砂浜とその岸側にある崖の侵食の事例があり、消波ブロックを設置した（写真-1参照）。海岸を通る国道134号線の斜面が崩落し、片側通行を余儀なくされたこともあった。台風通過時の大波で近隣の住宅に被害が

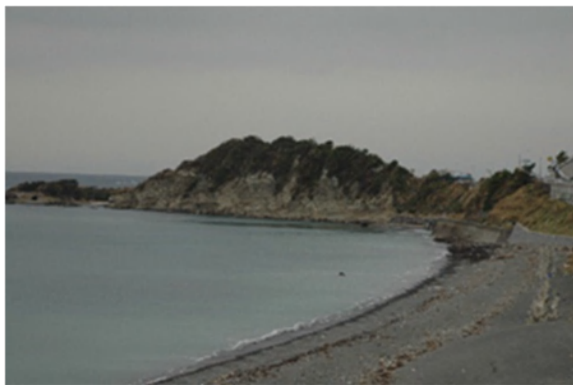
写真-2 養浜後（平成23年10月撮影）

つ礫（中央粒径約15mm）を用いた養浜を平成19年1月から海岸の中央部分から開始した（表-1参照）。その後8年間にわたって概ね年間の投入量が1.3-1.5千m³（当初2年間の試験施工と最終年度はその半量）を、図-2に示すように毎年少しずつ投入場所を沿岸方向に移動させつつ実施している。8年間の合計として全体では92,600 m³の礫を投入し、現在のところ海浜の形状は安定している（写真-2参照）。礫投入以前から、地形測量（汀線測量と深浅測量）、底質調査（粒度及び化学分析）、生物調査（付着生物、底生生物、魚卵稚仔魚調査、ライン観測）の3項目にわたって毎年モニタリング調査を実施して、養浜の効果、周辺環境への影響を調査した。

現在の養浜後の海岸の全体を俯瞰してみると、養浜した礫が海岸全体にバランスよく広がっている様子が解る（写真-2参照）。局所的に見ると所によっては5分の1を超える急勾配の海岸になっており、粒径の大きな礫を養浜材として用いた場合には、結果として前浜は急勾配になることをあらかじめ踏まえておく必要がある。一方で、前浜には、汀線付近にできる沿岸方向の部分重複波（エッジ波）の影響下でリズムミクな地形（サンドカスプ）が形成されるなど、礫浜に特有の新しい海岸景観が広がっている。

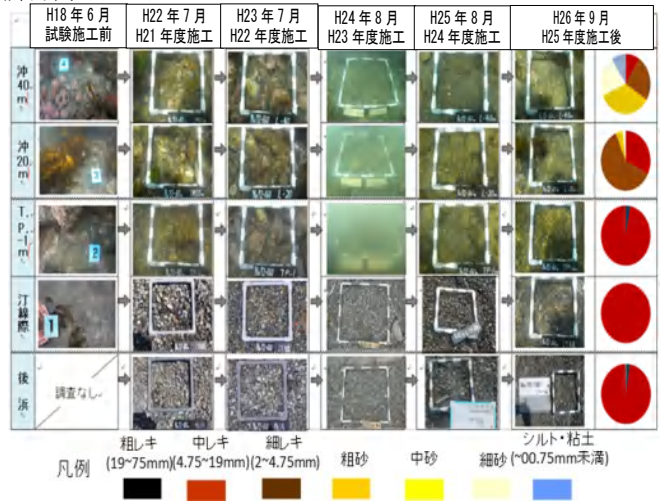
図-6 海底面の観察写真

以上の地形測定の結果や図-6に示す水中での観察によると、礫養浜では、沖方向への礫の流出はほとんどないといえる。図-6は中央部 (No.72) における後浜から汀線の40m沖合までの岸沖方向の範囲で底面を撮影した写真の時系列であるが、礫は概ね汀線から水深1m程度のところに分布して、それ以上沖側には分布していないことが解る。しかし、沿岸方向の移動は起こるため、継続的に礫浜を維持するには、地形の計測に基づいて、沿岸方向の礫の再配置 (リサイクル) を長期間にわたって、継続して実施していく必要がある。
